# Besiktningsprotokoll

Anticimex Överlåtelsebesiktning av småhus – nivå 1

| Fastighetsadress:<br>Stora Tidö 23 | |

| Besiktningsdatum:<br>2020-03-10 | Protokollnummer:<br>65356753 |

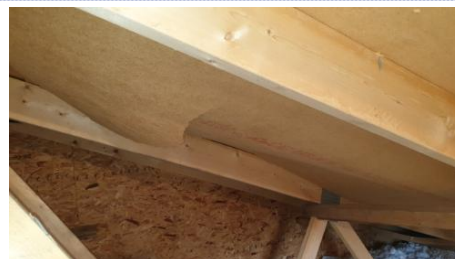
##### Utvändigt / Vind

De noteringar som noterades gäller vinden, där det noterades att underlagsskivorna har börjat att släppa från infästning och vissa har gått av. Detta kan öka risken för att fukt kan komma in på vinden och orsaka fuktrelaterade skador i konstruktioner.

Underlagstaket skivor på vinden hänger och har spruckit.

Då underlagstaketskivor hänger och har spruckit, finns risk att regnvatten/snö tränger in vid ogynnsam väderlek i skivskarvar med läckage på vindsutrymmet som följd.

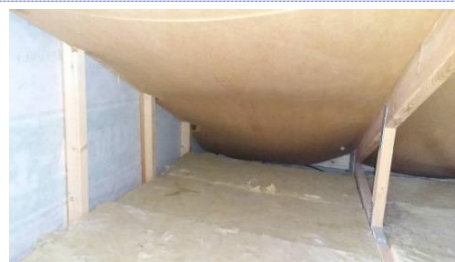
### Utvändigt / Garage

Underlagstaxskivor har delvis släppt/hänger.
